# 建设项目竣工环境保护 验收监测报告

项目名称：红河哈尼族彝族自治州第三人民医院 DSA 射线装置  
迁建项目

编制单位：云南勤策环境检测技术有限公司

2021 年 1 月

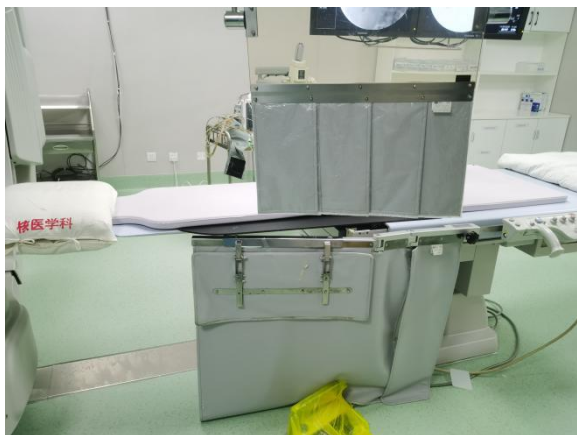
图 4-1 床侧防护帘及悬挂防护帘

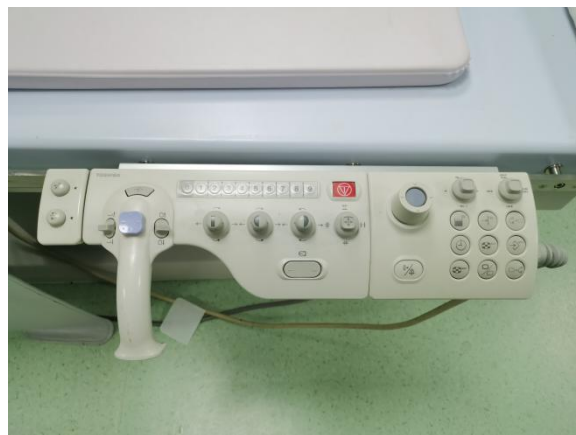
图 4-2 设备紧急停止开关

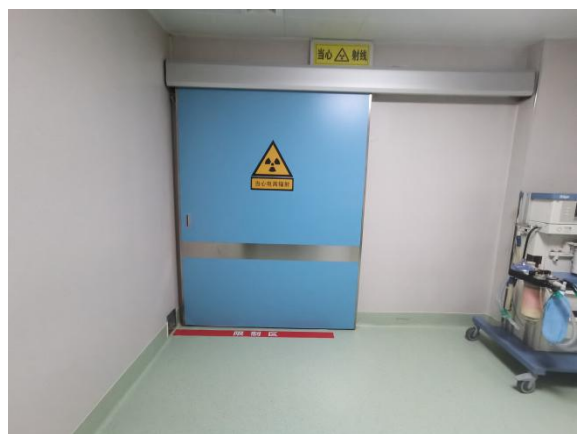
图 4-5 病人通道铅门、警示标志、工作指示灯

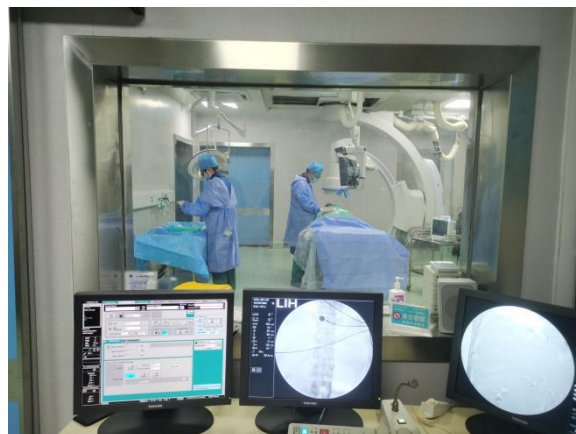
图 4-6 控制室铅玻璃

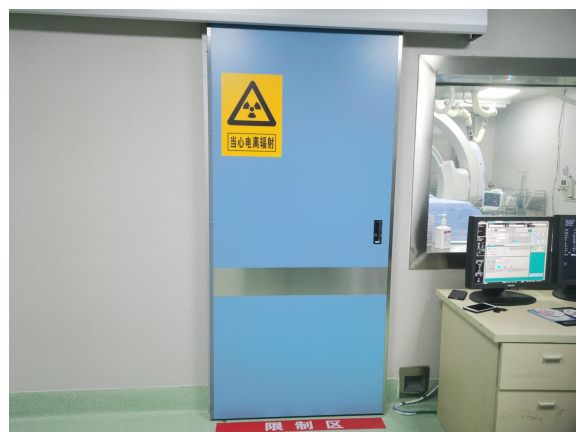
图 4-7 控制室铅门、警示标志

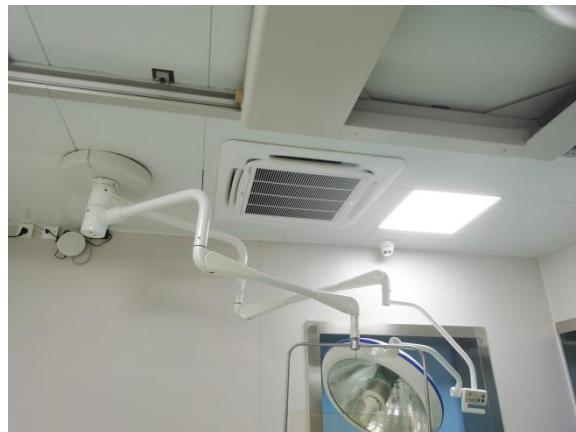
图 4-8 空调通风

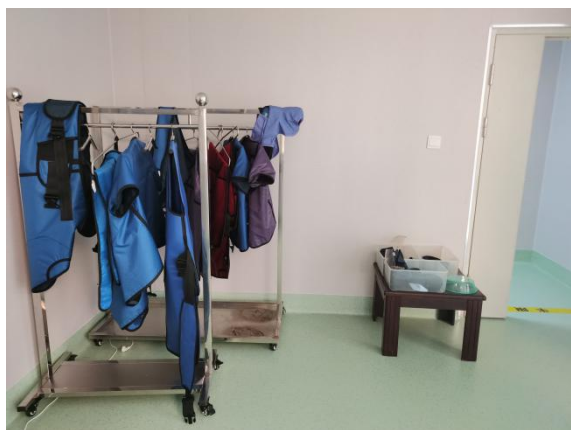
图 4-9 铅防护用品

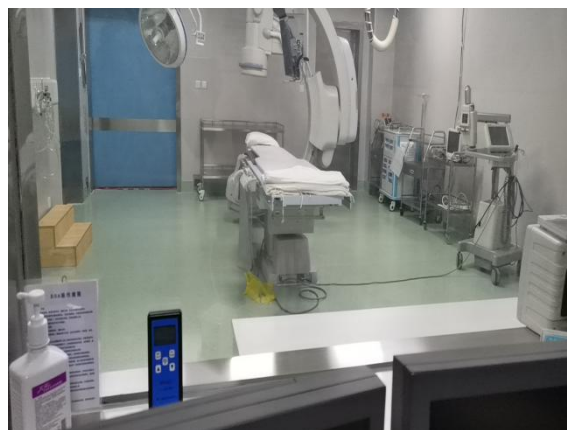
图 4-10 个人剂量报警仪

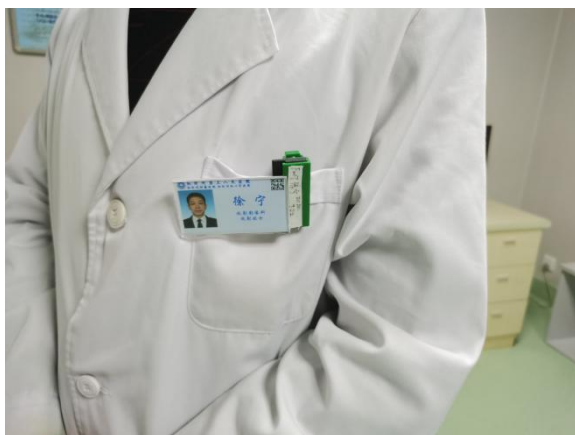
图 4-11 个人剂量计

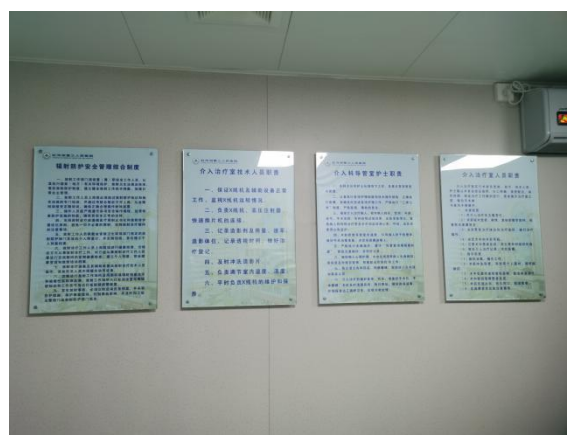
图 4-12 制度上墙
